# **STEG STADTENTWICKLUNG GMBH**

## **Quellenäcker II**

## **Gemeinde Wurmberg**

Baugrunderkundung Kanal – und Straßenbau und Versickerungsversuch

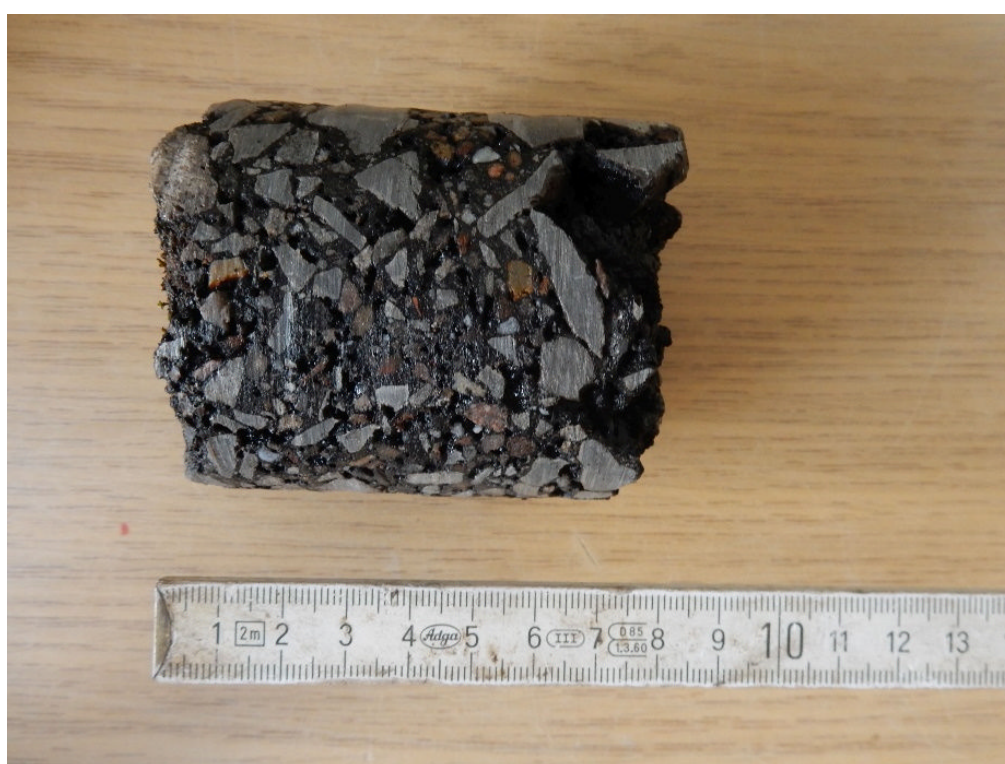
Abbildung 3: Abbildung des Asphaltkerns aus dem Steinweg, Gemeinde Wurmberg

Die Sondierlöcher wurden nach Beendigung der Arbeiten mit Quellton verschlossen um die Oberflächen wieder herzustellen. Dort wo der Asphaltkern aus dem Steinweg entnommen wurde, wurde die Oberfläche mit Kaltasphalt wieder hergestellt.

wurde ein Asphaltkern aus dem rückzubauenden Steinweg gezogen und zur Analyse auf RuVA Teerererkennung ins Labor gebracht.

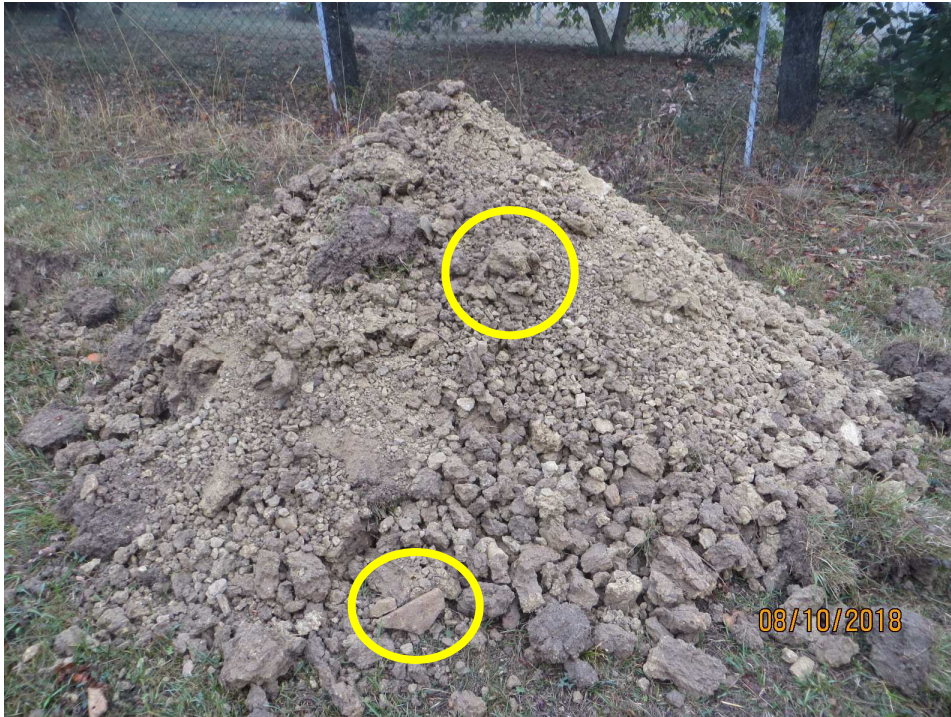
**Abbildung 1:** Aushubmaterial –schluffiger, bindiger Boden mit Kalksteingeröll.

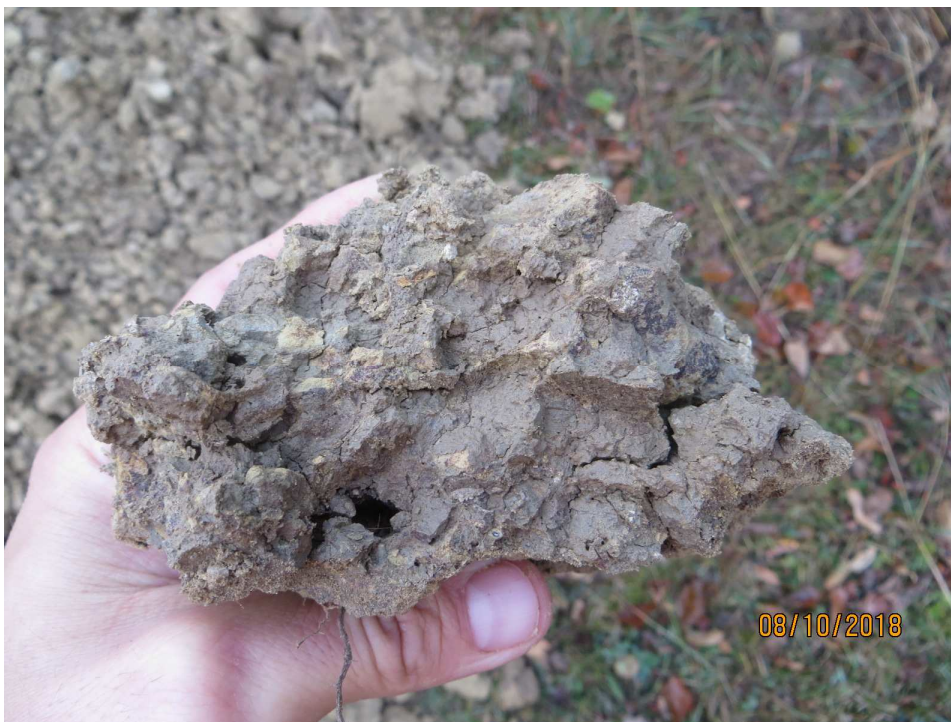
**Abbildung 2:** Detailansicht des Aushubmaterials.

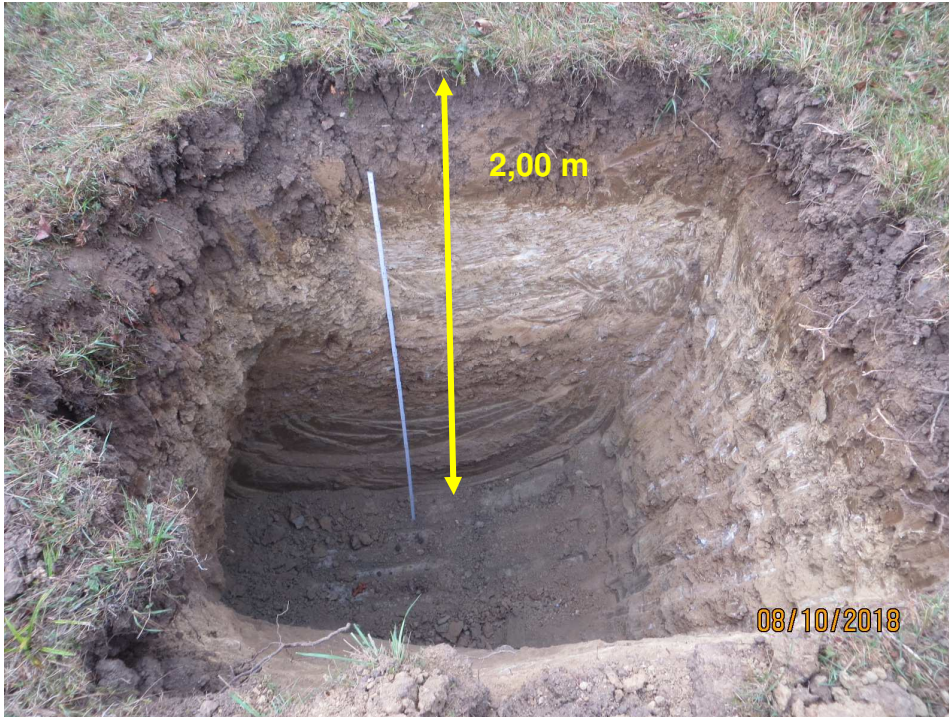
**Abbildung 3:** Blick in den Baggerschurf vor Einfüllung des Wassers.

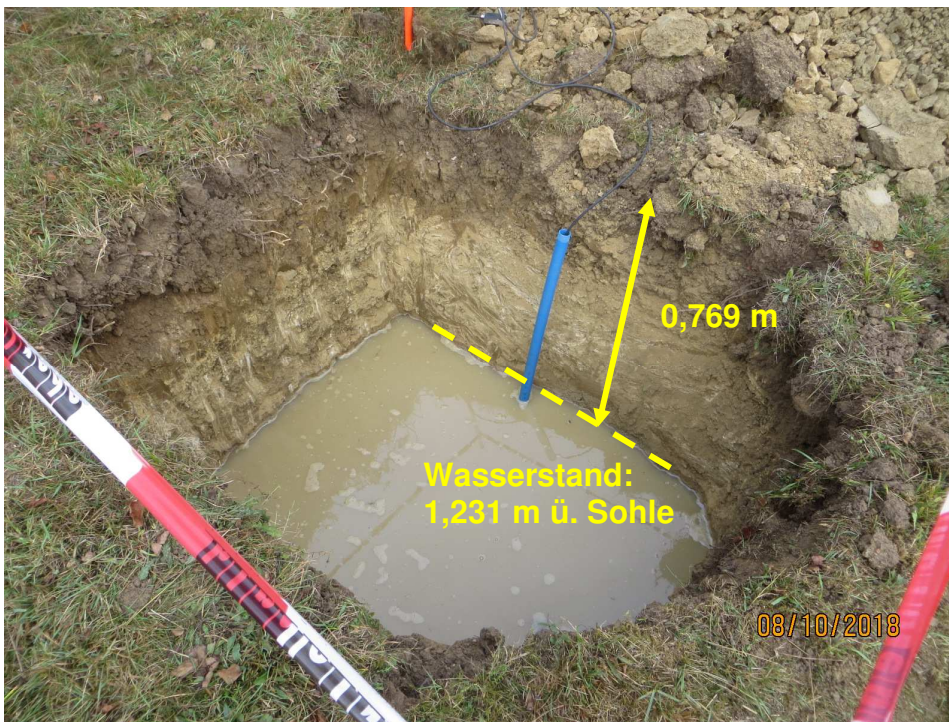
**Abbildung 4:** Schurf nach Befüllung mit 2,0 m<sup>3</sup> Wasser.

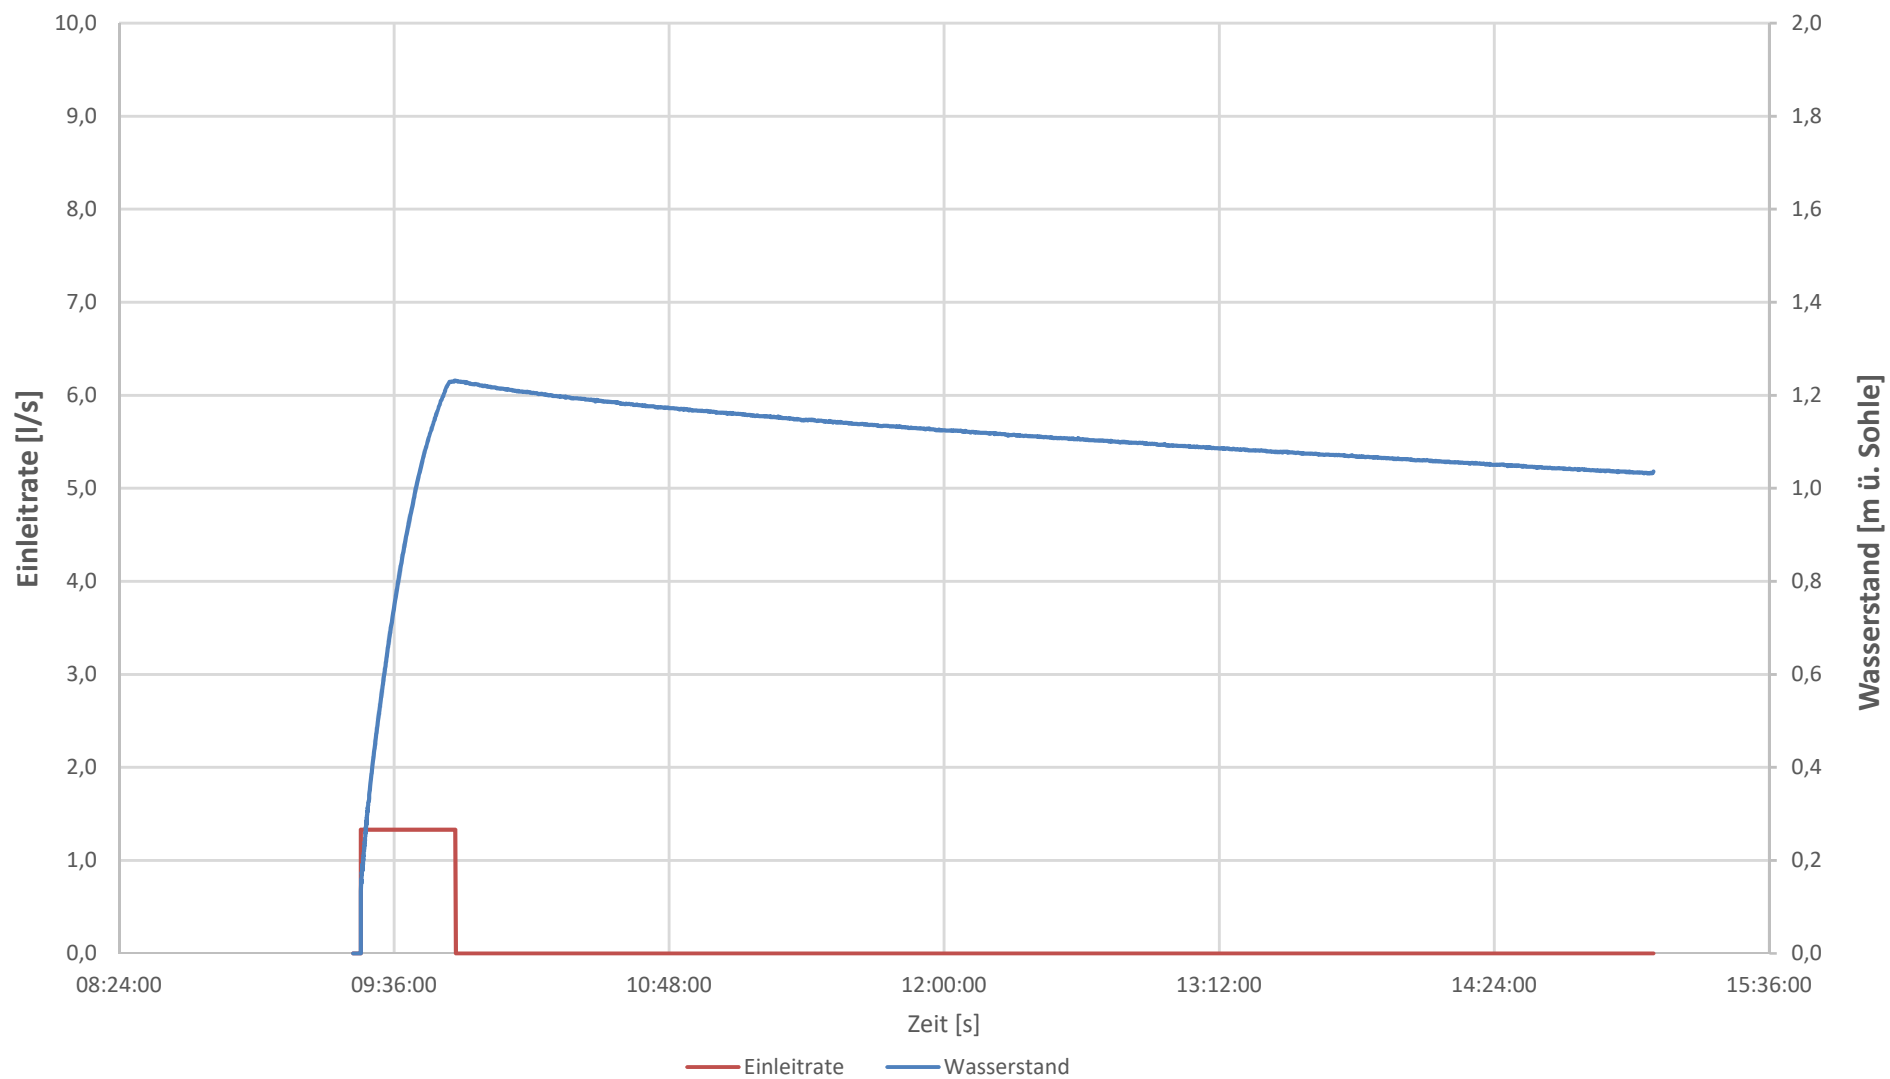
## GEM Wurmberg - Versickerungsversuch Quellenäcker II

## Versickerungsversuch
